الوقفة التقويمية الأولى في مادة العلوم الفيزيائية و التكنولوجيا

الميدان الاول : الظواهر الكهربائية

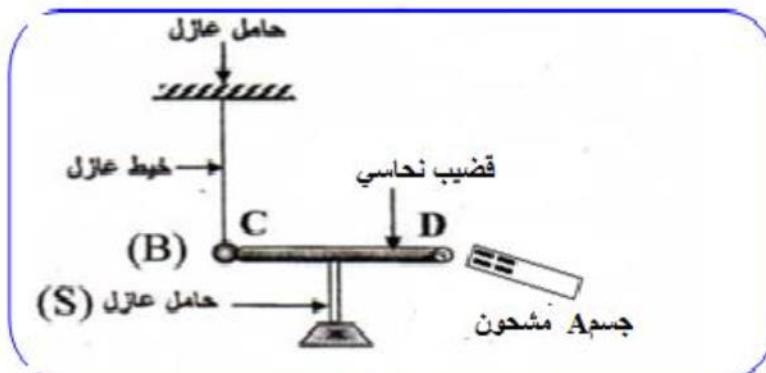
وثيقة 1

اثناء عمل مخبري قام التلاميذ بتقريب جسم (A) مشحون كهربائيا من قضيب نحاسي (CD) دون ملامسته موضوعا فوق حامل عازل (S) يلامس هذا القضيب كرية (B) مصنوعة من البوليستيرين و مغلفة بورق الالمنيوم و غير مشحونة (الوثيقة 1)

العلامة	التصحيح النموذجي	الوضعية						
	<p>1) المادة التي صنع منها الجسم <u>A</u> هي : الايبونيت او البلاستيك</p> <p>2- تفسير ماذا يحدث للكرينة: عند تفريغ الجسم (A) الى النهاية (D) من القصبي النحاسي تنتقل الشحنات السالبة للقصبي النحاسي الى النهاية (C) ثم الى الكرينة فتتماثل الشحنات (السالبة) بين النهاية (C) و الكرينة فيحدث تنافر للكرينة.</p>

<p>3- <u>تسمية الظاهرة</u>: تكهرب بالتأثير</p>	الوضعية الاولى						
	<p>1) <u>المأخذ المناسب هو</u>: المأخذ الارضي (الشكل 2) لأنه يحمي الاشخاص من خطر الصدمات الكهربائية</p> <p>2) <u>تسمية الاسلاك</u> : سلك الطور - سلك الحيادي و سلك الارضي</p> <p><u>طريقة التمييز بينهم</u>:</p> <p>استعمال الالوان النظامية لعوازل الاسلاك الكهربائية:</p> <p>اللون الاحمر : الطور</p> <p>اللون الازرق : الحيادي</p> <p>اللون الاحضر : الارضي</p> <p>3- <u>أسباب هذه المشكلات التي واجهتهم</u>:</p>

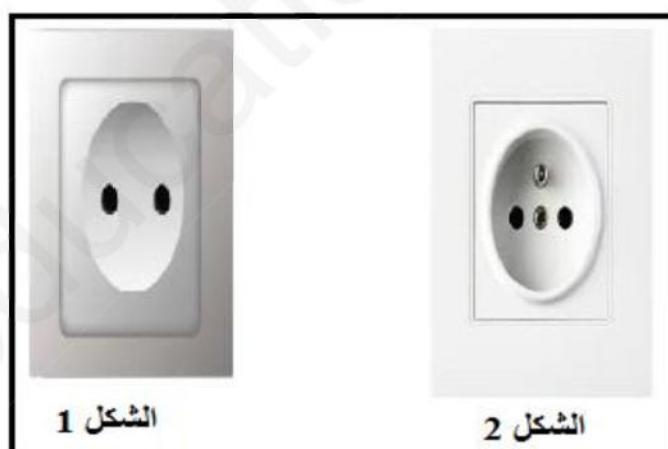
انقللت عائلة عمر إلى مسكن جديد ولكن أثناء إقامتهم واجهتهم بعض المشاكل منها تعطل المأخذ الكهربائي الموصول بالثلاجة ، فاراد عمر اصلاح العطل، ذهب إلى محل بيع الأدوات ، فوجد نوعين من المأخذ الكهربائية -انظر الشكلين :-

(1) برأيك اي من المأخذين مناسب؟ علل

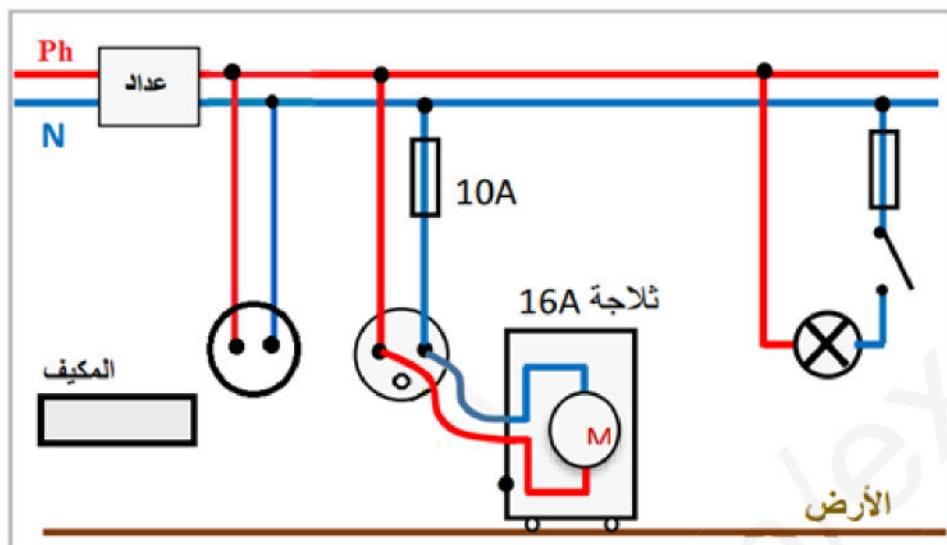
بعد اصلاح المأخذ و توصيله بالثلاجة. اصيب عمر بصعقه كهربائية عند لمس هيكلها المعدني. و انقطاع التيار الكهربائي عند تشغيل المكيف.

4- أعد رسم مخطط التركيب الكهربائي مبينا عليه التعديلات و الاضافات التي تراها مناسبة لحماية الاجهزه و مستعملتها من اخطار التيار الكهربائي.

<table><tr> <th style="text-align: center;">السبب</th><th style="text-align: center;">المشكل</th></tr><tr> <td style="text-align: center;">- سلك الطور يلامس الهيكل المعدني للثلاجة - عدم وجود التوصيل الارضي</td><td style="text-align: center;">اصابة عمر بصعقة كهربائية عند لمسه الهيكل المعدني للثلاجة</td></tr><tr> <td style="text-align: center;">- زيادة الحمولة (قيمة التيار المستعمل لتغذية الاجهزه اكبر من القيمة المسموح بها من طرف القاطع التفاضلي)</td><td style="text-align: center;">انقطاع التيار الكهربائي</td></tr></table>

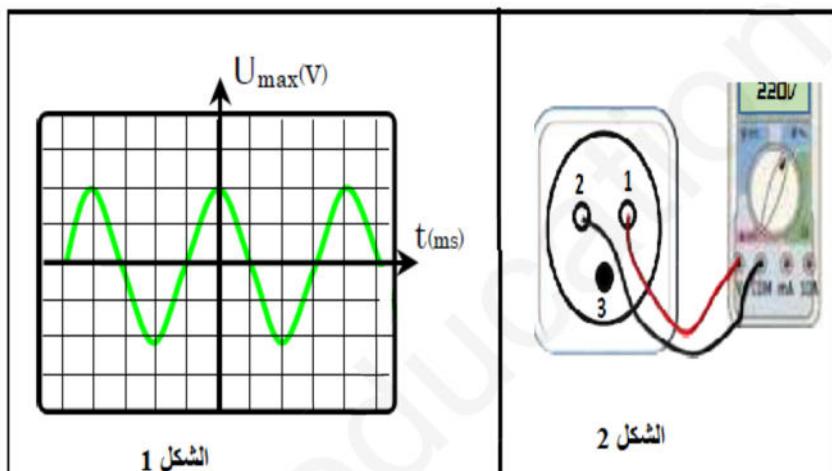
5-من الشكل 1:

أ-ما اسم هذا الجهاز الذي اعطى البيان؟

ب-ما نوع التيار الكهربائي الموضح في البيان؟ و اعط رمزه

رسم الاهتزاز المهبطي

-نوع التيار الكهربائي الموضح في البيان هو : تيار كهربائي متناوب

رمزه : AC - ~

-تمثل القيمة (V 220) : التوتر الكهربائي

$$U_{max} = U_{eff} * 1.41$$
